اثر ورق‌های تقویتی FRP در محیط مرطوب بر رفتار خمشی تیرهای بتن مسلح فولادی در شرایط خوردگی

چکیده

Effect of CFRP strengthening on the behavior of reinforced concrete beams under corrosive environments

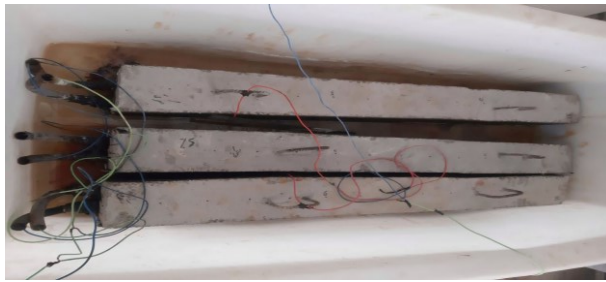
شکل ۵- قرارگیری نمونه‌ها داخل حوضچه

میلگردهای کششی در طول فرایند خوردگی تسریع شده به‌عنوان آند عمل کرده و از چند صفحه‌ی مسی برای کاتد استفاده می‌شود. پس از آماده‌سازی میلگردها و دیگر ابزار لازم، نمونه‌ها مطابق شکل ۵ داخل حوضچه‌ها قرار داده شده و با اتصال آن‌ها به منبع جریان مستقیم روند خوردگی آغاز می‌گردد. در طی فرایند خوردگی، نمونه‌ها به‌صورت روزانه کنترل شده تا از برقراری جریان اطمینان حاصل شود.

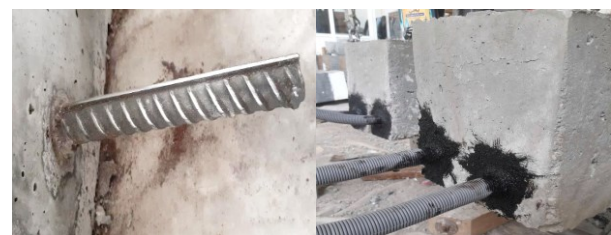
برای ایجاد خوردگی در میلگردهای کششی این میلگردها در همه‌ی نمونه‌ها حدود ۵۰ میلی‌متر از مقطع تیر بیرون زده شد و هنگام اعمال خوردگی در ابتدا این قسمت با استفاده از سمباده به خوبی تمیز شد. سپس سیم برق به دور میلگرد پیچیده شده و به منظور جلوگیری از تماس سیم با آب اطراف آن با استفاده از چسب پرایمر و چسب قیری و گذاشتن لوله‌های خرطومی عایق شد. با استفاده از این روش که جزئیات آن در شکل ۴ مشخص است، به خوبی از میلگردها و سیم محافظت شده و از نفوذ آب جلوگیری به عمل آمد.

شکل ۴- اتصال سیم به میلگرد کششی و عایق‌بندی آن

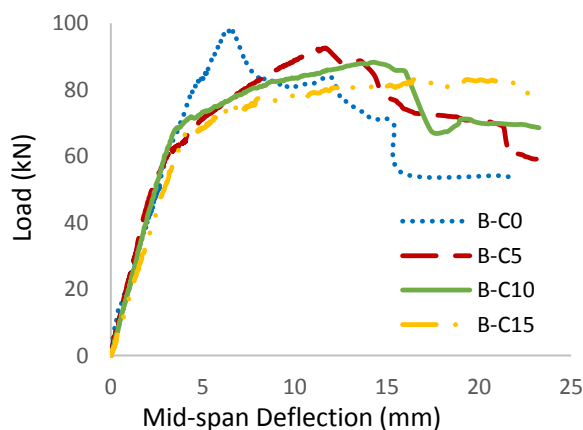
منحنی بار-تغییر مکان وسط دهانه برای نمونه‌های دارای خوردگی در شکل ۱۰ نشان داده شده است.

شکل ۱۰- منحنی بار-تغییر مکان وسط دهانه‌ی نمونه‌های شاهد و دارای خوردگی

مطابق با این شکل تا بار ۶۰/۰ کیلونیوتن رفتار نمونه‌ها تا حدودی مشابه یکدیگر بوده، اما با افزایش نیرو رفتار تیرها تغییر می‌کند. حداکثر ظرفیت باربری برای نمونه‌ی شاهد برابر با ۹۸/۰ کیلونیوتن و برای نمونه‌های دارای ۵، ۱۰ و ۱۵ درصد خوردگی به ترتیب برابر با ۹۲/۵، ۸۸/۲ و ۸۳/۰ کیلونیوتن ثبت شد. نتایج به دست آمده حاکی از این هستند که با افزایش میزان خوردگی، حداکثر ظرفیت باربری نمونه‌ها کاهش پیدا کرده است.

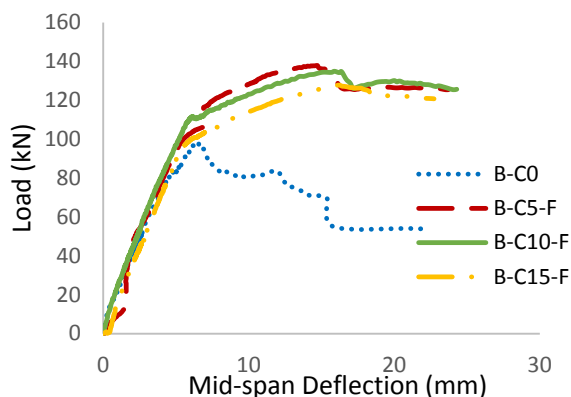
شکل ۱۲- منحنی بار-تغییر مکان وسط دهانه‌ی نمونه‌های شاهد و

تقویت شده

نمونه‌های دارای ۵، ۱۰ و ۱۵ درصد خوردگی و تقویت شده با FRP به ترتیب افزایش ۳۳/۰، ۳۴/۶ و ۳۵/۰ درصدی در ظرفیت باربری نسبت به نمونه‌های مشابه و فاقد تقویت از خود نشان دادند. همانطور که در شکل ۱۲ آمده است تقویت نمونه‌های دارای خوردگی با ورق CFRP نه تنها کاهش ظرفیت ناشی از خوردگی را جبران کرد بلکه باعث افزایش ظرفیت نمونه‌ها نسبت به نمونه‌ی شاهد نیز شد.

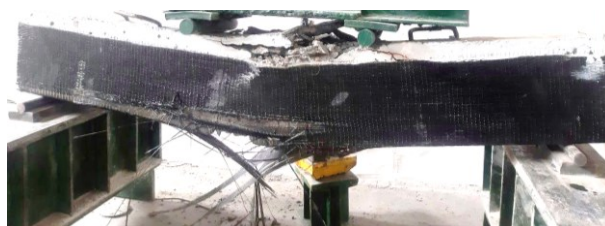
با افزایش بار در تیرهای تقویت شده به تدریج صدای شکسته شدن چسب‌ها شنیده و سرانجام برای تمامی نمونه‌ها پس از حاصل شدن ظرفیت باربری حداکثر ورق با صدای بلندی از وجه کششی تیر جدا شد، در این هنگام تکه‌های بتن خرد شده با گسیختگی ورق فرو ریختند. شکل ۱۱ جدا شدن ورق FRP از وجه کششی نمونه-ی B-C5-F را نشان می‌دهد.

شکل ۱۱- جدا شدن ورق FRP از وجه کششی نمونه‌ی

B-C5-F

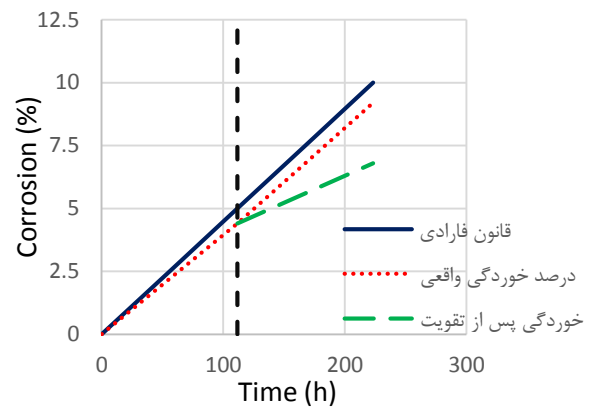
CFRP سبب کاهش گسترش خوردگی شده است. استفاده از این ورق‌ها سبب جلوگیری از گسترش خوردگی به میزان ۲۶/۹، ۲۵/۹ و ۲۰/۰ درصد به ترتیب برای نمونه‌های با خوردگی اولیه ۵، ۷/۵ و ۱۰ درصد شده است.

شکل ۱۴- اثر ورق CFRP در جلوگیری از گسترش خوردگی در نمونه‌ی B-C5-F-C10

خوردگی به میزان ۲۶/۹، ۲۵/۹ و ۲۰/۰ درصد به ترتیب برای نمونه‌های با خوردگی اولیه ۵، ۷/۵ و ۱۰ درصد شده است. این موضوع نشان می‌دهد بکارگیری ورق‌های CFRP برای اعضای قرار گرفته در محیط‌های خورنده و مرطوب از بروز خوردگی بیشتر جلوگیری کرده و با افزایش عمر مفید سازه به طول مدت بهره‌برداری از آن می‌افزاید.
