## تأثیر مواد افزودنی کریستال شونده بر خودترمیمی بتن

### چکیده

## The influence of Crystalline Admixture on the Self healing Concrete

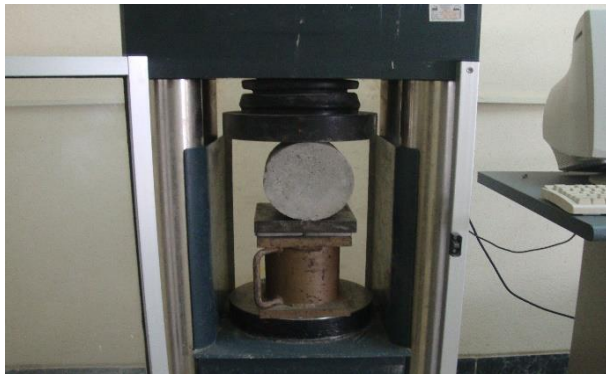
شکل ۳- فرآیند ایجاد پیش ترک بر روی نمونه‌های بتنی

بارگذاری جهت ایجاد پیش ترک، برای رسیدن به عرض ترک مورد نظر، سرعت بارگذاری به صورت آهسته و کنترل شده تنظیم شد. از میکروسکوپ نوری و خط کش مدرج میکرومتری جهت رسیدن به عرض ترک مورد نظر (۰/۴-۰ میلیمتر) استفاده گردید.

با توجه به شکل ۳ بر روی نمونه‌های استوانه‌ای ( $\Phi 150 \times 150$ ) در سن ۳ روزه به وسیله بارگذاری برزلی پیش ترک ایجاد شد. در حین انجام

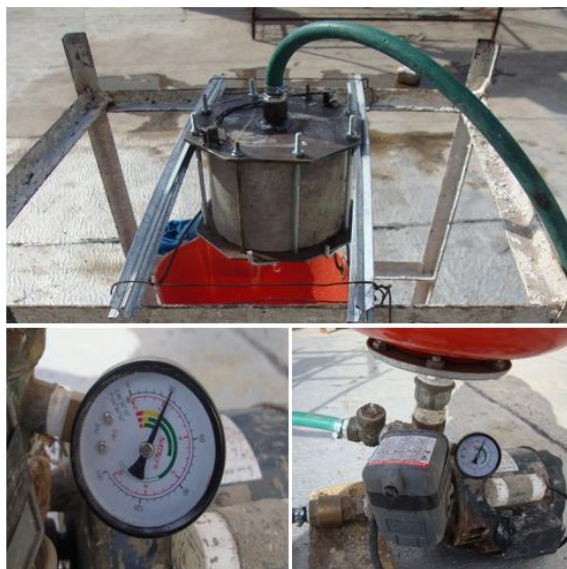
شکل ۴- آزمایش نفوذپذیری آب

روش انجام این آزمایش بر اساس آزمایش نفوذپذیری شرح داده شده در استاندارد UNE-EN 12390-8 است، لذا به جای اندازه‌گیری عمق نفوذ آب، میزان جریان آب عبوری از ترک مد نظر قرار گرفته شده است. با توجه به شکل ۴ این آزمایش با فشار جریان آب ۱ psi  $\pm 0.05/0.03$  (بار) به صورت اتوماتیک انجام شد.

این آزمایش شامل دو مرحله است: ۱- اندازه‌گیری مقدار آب عبوری از ترک به مدت ۵ دقیقه بلافاصله بعد از ایجاد پیش ترک ۲- اندازه‌گیری مقدار آب عبوری از ترک به مدت ۵ دقیقه پس از

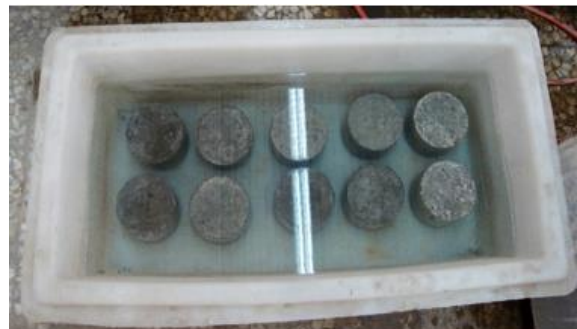
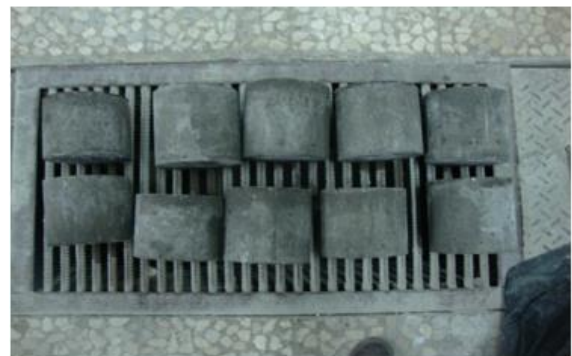
شکل ۲- توالی تر و خشک شدن‌های متناوب

ویبره شد، پس از قالب گیری و پرداخت نمونه‌ها، سطح آن‌ها با نایلون پوشانده شد و پس از ۲۴ ساعت نمونه‌ها از قالب خارج گردید. با توجه به شکل ۲ نمونه‌ها به مدت ۲ روز برای آزمایش‌های اولیه در داخل حوضچه با دمای ۲۴ درجه سانتیگراد برای عمل آوری، از نمونه‌ها نگهداری شد. بعد از آن بر روی نمونه‌ها به وسیله بارگذاری برزلی پیش ترک ایجاد شد و آن‌ها را در سه شرایط محیطی غوطه‌ور در آب (WI)، محیط آزمایشگاه (AE) و تر و خشک شدن‌های متناوب (WD) (۴۸ ساعت به صورت غوطه‌ور و ۴۸ ساعت به صورت خشک) به مدت ۴۲ روز برای آزمایش‌های ثانویه نگهداری شدند. با توجه به جدول ۵، در این پژوهش برای هر طرح اختلاط از ۱۳ نمونه استوانه‌ای ۱۵×۱۵ سانتیمتری جهت آزمایش نفوذپذیری و میکروسکوپی برای هر طرح اختلاط و شرایط محیطی و ۳ نمونه مکعبی ۱۰×۱۰×۱۰ سانتیمتری جهت آزمایش مقاومت فشاری ۲۸ روزه به صورت غوطه‌ور در آب استفاده شد.

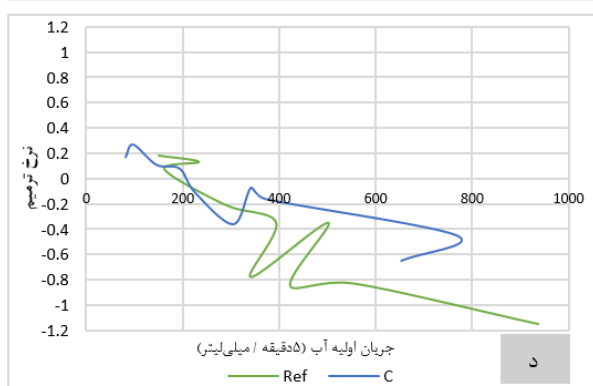
شکل ۹- بتن Ref و C در سه شرایط محیطی: (الف) غوطه‌ور در آب، (ب) تر و خشک شدن‌های متناوب، (ج) خشک، (د) خشک به صورت خط منحنی

به عدد صفر گرایش پیدا کند نشان دهنده آن است که میزان جریان اولیه و جریان نهایی برابر هستند؛ و زمانی که نرخ ترمیم به عدد یک گرایش پیدا می کند نشان می دهد میزان جریان نهایی صفر است. مقادیر منفی نشان دهنده بازشدگی ترک در طول مدت ترمیم است. همانطور که در نمودار پراکندگی شکل ۹ دیده شد نمونه هایی که در شرایط محیطی غوطه ور در آب (WI) نگهداری شده اند دارای پراکندگی کم و پایداری بیشتری نسبت به سایر شرایط محیطی هستند. در محیط غوطه ور در آب، نرخ ترمیم نمونه های مخلوط C در محدوده ۰/۸ و ۰/۹۶ بالاتر از نمونه های مخلوط Ref با محدوده ۰/۶ و ۰/۹۶ هستند و نسبت به نمونه های مخلوط Ref با ثبات تر و پایداری عمل کرده اند و از طرفی دارای قابلیت اعتماد بالاتری هستند. این نمودار نشان می دهد با کاهش میزان آب برای عمل آوری نمونه ها، پراکندگی ها بیشتر می شوند و باعث بی ثبات تر شدن نتایج شد. در محیط تر و خشک شدن های متناوب (WD)، نمونه های مخلوط C از میانگین نرخ ترمیم بالاتری با محدوده ۰/۳۸ و ۰/۹۲ نسبت به نرخ ترمیم نمونه های مخلوط Ref با محدوده ۰/۲۶ و ۰/۸۶ برخوردار هستند. نمونه های مخلوط C و Ref در محیط تر و خشک شدن های متناوب، دچار نزول پایداری زیادی نسبت به محیط غوطه ور در آب شده اند، البته نمونه های مخلوط Ref دچار ناپایداری بیشتری شده اند. با توجه به نمودار شکل ۹، نمونه هایی که در محیط خشک (AE) قرار گرفته اند دارای ضعیف ترین نتایج بودند. برای هر دو مخلوط C و Ref، میانگین نرخ ترمیم بسیار پایین بدست آمد، به طوری که در بعضی از نمونه ها مقادیر نرخ ترمیم منفی به دست آمد که نشان می دهد برای تعدادی از نمونه ها بازشدگی ترک رخ داده

عامل این پدیده می‌تواند جمع شدگی حاصل از انقباض در حین نگهداری نمونه‌ها در محیط خشک باشد. قابل ذکر است حتی در محیط خشک هم، میزان میانگین نرخ ترمیم نمونه‌های مخلوط C نسبت به نمونه‌های مخلوط Ref بیشتر بدست آمده است، به طوری که محدوده نرخ ترمیم برای C، در محدوده ۰/۶۵-۰/۲۷ و برای Ref، در محدوده ۰/۱۵-۰/۱۸ قرار گرفته است. در شکل ۹ (د)، نمودار منحنی تغییرات نرخ ترمیم براساس جریان اولیه رسم شده است. این نمودار نشان می‌دهد نمونه‌های C متمایل به محور افقی نمودار و نمونه‌های Ref نسبت به محور افقی نمودار

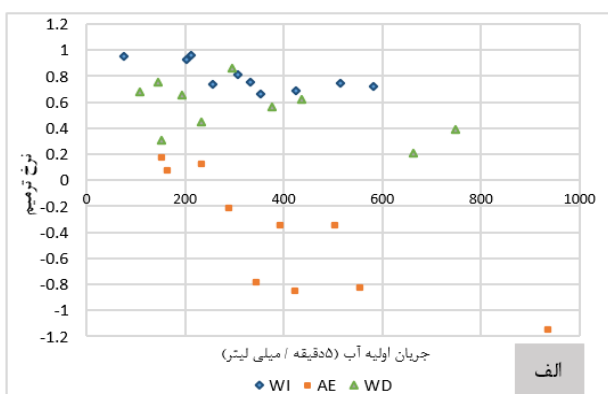
شکل ۱۰- رفتار بتن شاهد (الف) و بتن کریستالی (ب) تحت سه شرایط محیطی

دچار انحراف و سیر نزولی شده‌اند. در نمودار شکل ۱۰ رفتار بتن شاهد و بتن کریستالی برای سه شرایط محیطی به طور مجزا برای مقایسه بهتر رسم شده است. این شکل میزان وابستگی شدید خودترمیمی به آب را نشان می‌دهد. با افزایش مقدار آب در شرایط محیطی میزان نرخ ترمیم افزایش پیدا کرد و منجر به پایداری بیشتر شد. در نمودار میله ای شکل ۱۱ مقادیر میانگین نرخ ترمیم برای بتن های C و Ref آورده است و نشان می‌دهد میانگین نرخ ترمیم بتن کریستالی در محیط غوطه‌ور در آب و تر و خشک شدن‌های متناوب باعث افزایش حدود ۱۰٪ نرخ ترمیم شده است.

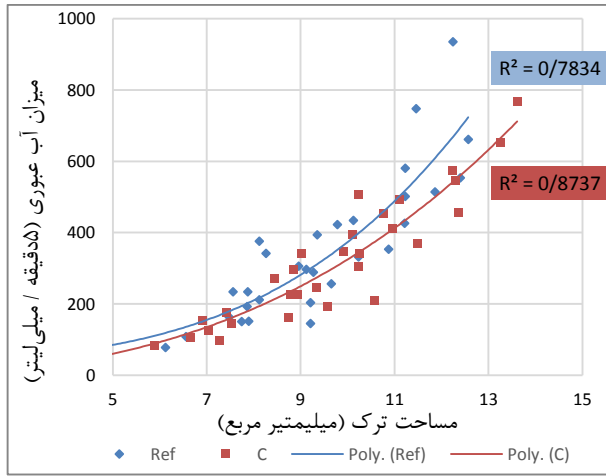
شکل ۱۳- رابطه بین نفوذپذیری و مساحت ترک

قاعدا تا با افزایش مساحت دقیق ترک ( $A_{ex}$ )، میزان نفوذپذیری نیز افزایش پیدا می کند. با رسم نمودار رگرسیون می توان به صادق بودن این منطق پی برد و همبستگی میان مساحت دقیق ترک و نفوذپذیری را به دست آورد. هرچه میزان رگرسیون به عدد یک نزدیکتر باشد می تواند باعث بالا رفتن قابلیت اعتماد و اعتبار آزمایش نفوذپذیری شود و به این نتیجه رسید که آزمایش نفوذپذیری می تواند نماینده خوبی برای تعیین درجه خود ترمیمی باشد یا خیر؟ با توجه به پژوهش های قبلی، ادواردسن به این نتیجه رسید که میزان نفوذپذیری به توان سوم عرض ترک بستگی دارد [۵]. به همین دلیل از رگرسیون مکعبی یا همان درجه سوم استفاده شده است. در نمودار شکل ۱۳ برای تمامی رگرسیون ها شرایط مرزی صفر در نظر گرفته شده است، به این معنی که اولین مساحت و نفوذپذیری ترک صفر محاسبه شده است و ادامه نمودار بر اساس آن ترسیم شده است. میزان همبستگی نمونه های مخلوط Ref و C به ترتیب ۰/۸۷ و ۰/۷۸ محاسبه شده است. میزان رگرسیون درجه سوم برای بتن C از دقت بالایی برخوردار است، اما برای بتن Ref، مقدار محاسبه شده کمی غیر واضح به نظر می رسد.

تمامی نمونه های بتن شاهد و کریستالی در اشکال ۱۳ و ۱۴ برای تمام شرایط محیطی در نظر گرفته شده است تا بتوان یک رابطه کلی بین آن ها بدست آورد.

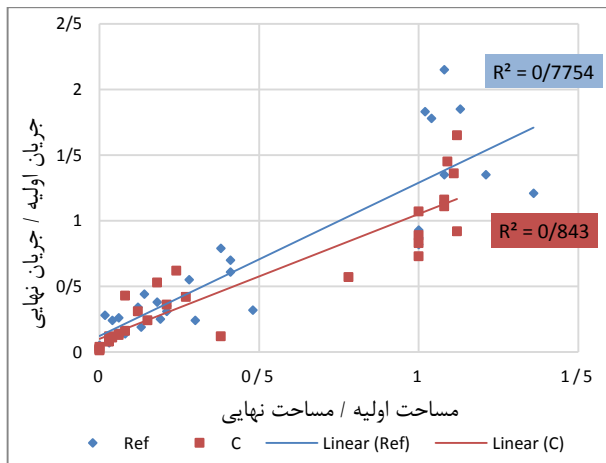
شکل ۱۴- رابطه بین نسبت نفوذپذیری و نسبت ترمیم نشده ترک

در نمودار رگرسیون شکل ۱۴ مشاهده می شود نمونه های بتن کریستالی با مقدار رگرسیون ۰/۸۴ روند خطی بیشتری دارد و میزان همبستگی آن ها نسبت به بتن شاهد واضح تر است. با این حال میزان همبستگی نمونه های بتن شاهد با مقدار رگرسیون ۰/۷۷، کمی پایین به نظر می رسد. این نمودار نسبت "مساحت اولیه / مساحت نهایی" با توجه به شکل ۸ به صورت رابطه ۳ بیان شده است:

در نمودار رگرسیون شکل ۱۴ دیده می شود مساحت ترک بعضی از نمونه ها از عدد یک عبور کرده است که نشان می دهد باز شدگی ترک اتفاق افتاده است و مربوط به شرایط محیطی خشک است. توجه شود که میزان رگرسیون های خطی و درجه سوم برای
